AVIENA CIRCLE

DALLES GAZON ESTHÉTIQUES !

REVÊTEMENT ESTHÉTIQUE EN AVIENA CIRCLES D'EBEMA À MANTES-LA-JOLIE (PARIS)

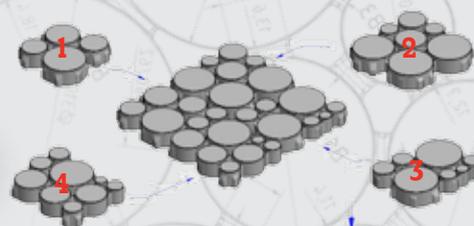
Superficie de béton : 75%
Superficie de gazon : 25%
Surface perméable : 19%
Poids : 318 kg (4 parties)
1. 49 x 57 cm (63kg)
2. 67 x 74 cm (107kg)
3. 66 x 52 cm (70kg)
4. 55 x 69 cm (78kg)

4 parties différentes.

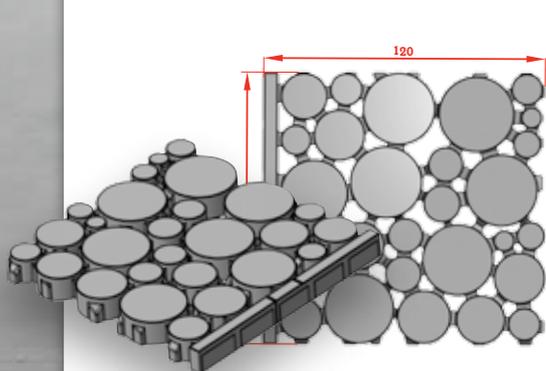
Aviena Circle avec bordure
Dimensions : 117x120x12 cm

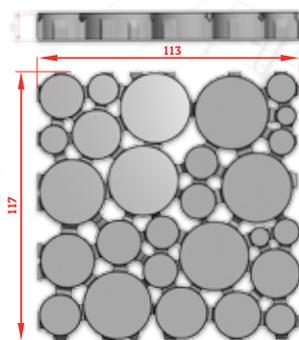
Aviena Circle sans bordure
Dimensions : 117x113x12 cm
